# RAPPORTAGE

Groeiplaatsonderzoek bij 2 verwijderde platanen  
aan het Vredenburgplein te Utrecht

Terra Nostra

25 november 2021

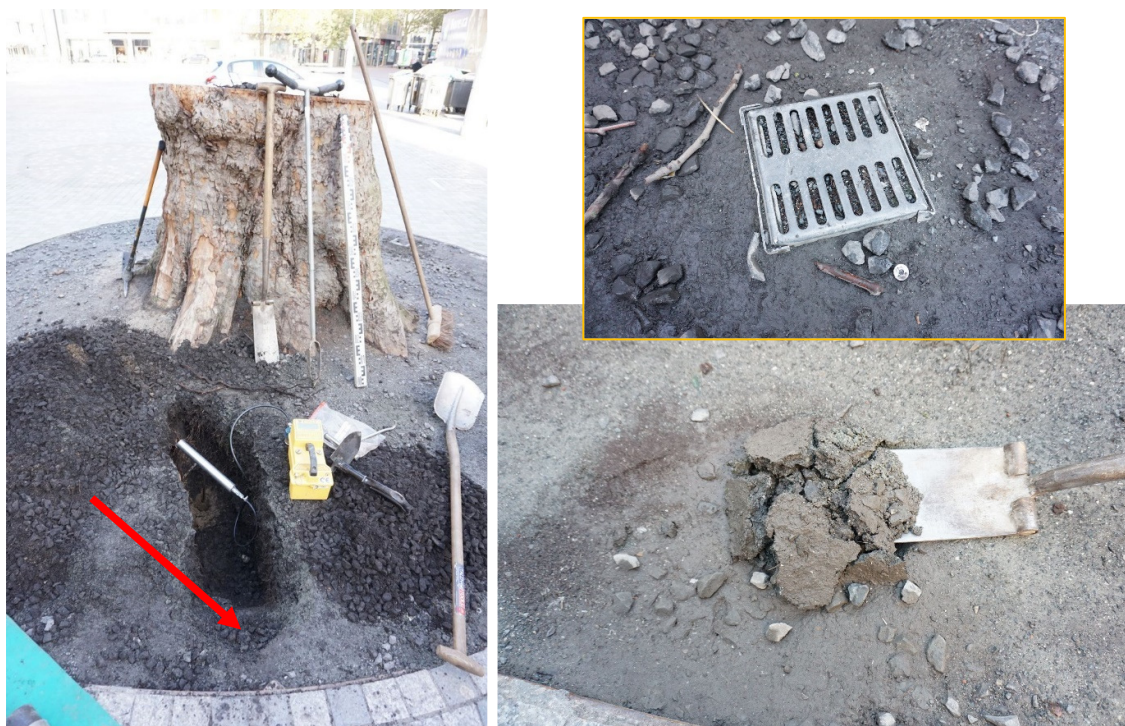
**Foto 2 en 3: Beeld van profielkuil bij de stobbe van de gewone platan met boomnummer 1924618 (links) en beeld van de verslechte bovenlaag / halfverharding (rechts). De rode pijl geeft de ligging van Geotextiel weer.**

Ter hoogte van de rand van de boomspiegel, zie rode pijl op foto 2, is geotextiel aangetroffen. De geotextiel loopt schuin in richting van de groeiplaats. De geotextiel is niet duidelijk waargenomen op een diepte van 40 cm -maaiveld (cm-mv), waar het als scheiding dient in richting van bewortelbare ruimte.

Voor 1 beluchtungskoker onder het beluchtingsrooster geldt dat deze volledig verzadigd is met vocht (zie foto rechts). Hierbij is het niet mogelijk geweest een zuurstofmeting uit te voeren. Dit betekent een te laag zuurstofgehalte in minimaal de eerste 30 cm -maaiveld. In de 2<sup>de</sup> beluchtungskoker is op 30 cm-mv een zuurstofgehalte van 13,2% gemeten.

Er is duidelijk een laag vervuiling waargenomen in de lijngoot. Onduidelijk is in hoeverre dit effect heeft op de gasuitwisseling en watertoevoer van de groeiplaats. Ondanks de verzadiging op diepte blijkt er nog zuurstof aanwezig te zijn voor wortelontwikkeling in de groeiplaats.

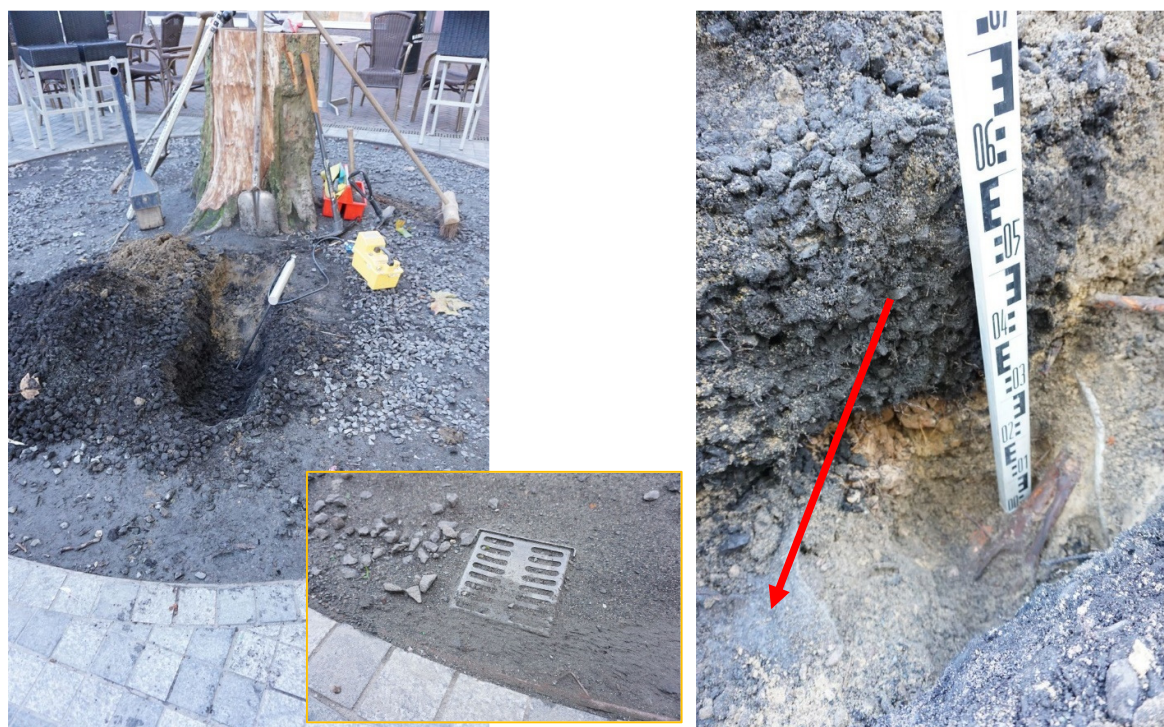
Foto 4 en 5: Beeld van profielkuil bij de stobbe van de gewone plataan met boomnummer 1909673 (links) en detailfoto van de opbouw (rechts). De rode pijl geeft de ligging van Geotextiel weer.

Voor 1 beluchtingskoker geldt dat dat er een zuurstofgehalte van 10,3% op 50 cm-mv gemeten is (zie foto rechts). De 2<sup>de</sup> koker is niet waargenomen in de boomspiegel. Er is duidelijk een laag vervuiling waargenomen in de lijngoot. Onduidelijk is in hoeverre dit effect heeft op de gasuitwisseling en watertoevoer van de groeiplaats.

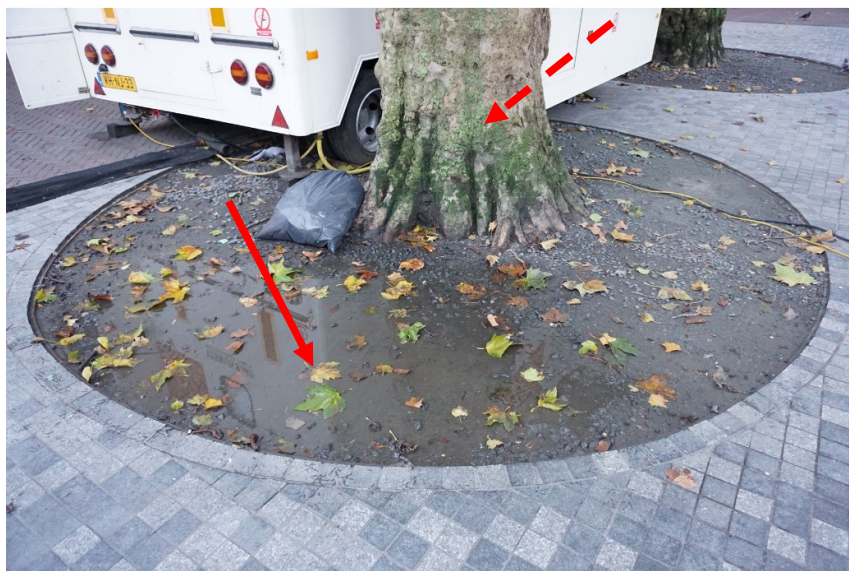
De 1<sup>ste</sup> beluchtingskoker is niet meetbaar in verband met de stand van de kraam, die gedeeltelijk op de groeiplaats van de boom staat. In de 2<sup>de</sup> beluchtingskoker zijn geen meetresultaten van het zuurstofgehalte in verband met een volledige verzadiging door vocht.

Foto 8: Beeld van de boomspiegel bij de gewone plataan met boomnummer 1909673. De rode pijlen geven de locatie van de beluchtingsroosters weer.
