3 oktober 2018 - Versie 1.0

## Samenvatting en advies roltrappen SPW

### 1.1 Roltrappen SPW

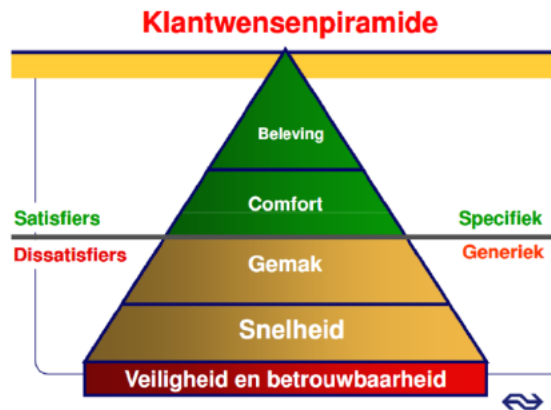
Figuur 1: Klantwensenpiramide openbaar vervoer (van Hagen, 2011)

In de Klantwensenpiramide (figuur 1) staat uitgedrukt hoe klantwensen in het openbaar vervoer zich tot elkaar verhouden. Helemaal onderaan staan veiligheid en betrouwbaarheid. Dat is de basis, geen overweging maar een noodzakelijke randvoorwaarde. Daarboven staan de generieke wensen gemak en snelheid; dit zijn Dissatisfiers. Reizigers zijn teleurgesteld wanneer deze kwaliteiten onder de maat zijn, er ontstaan klachten. Boven de streep staan Satisfiers: leuke extra's die het reizen extra plezierig maken. Deze vergroten de Individuele waarde van het Openbaar vervoer. Als ze er niet zijn, is het nog niet direct een reden om af te haken, maar als ze er wel zijn kunnen ze net dat extra duwtje geven om wel van het openbaar vervoer of de interwijkverbinding gebruik te maken.
